**DREVANT** ■ Le Syndicat explique l'incident constaté sur la commune par les galeries creusées par les ragondins

# Une berge du canal de Berry s'effondre

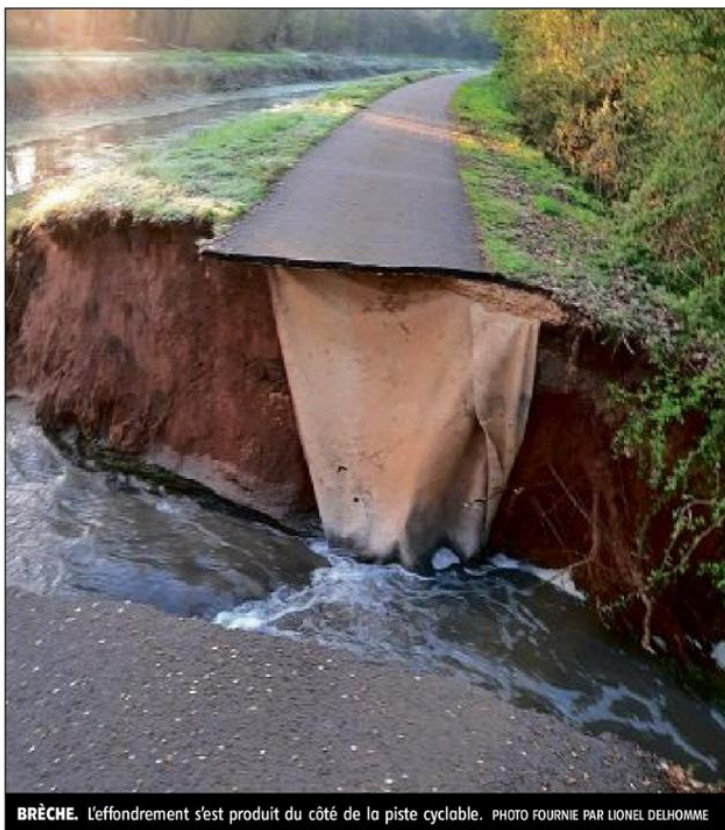
« Avec mon adjoint, nous avons constaté l'existence d'une brèche de trois mètres de large, facilement, sur trois mètres à trois mètres cinquante de profondeur, entre l'embarcadère et le Merlon, à mi-chemin entre Drevant et le pont-canal de La Tranchasse », décrit-il.

Le Syndicat du canal de Berry explique cet effondrement par « les galeries creusées par les ragondins, depuis des années, qui ont

**BRÈCHE.** L'effondrement s'est produit du côté de la piste cyclable. PHOTO FOURNIE PAR LIONEL DELHOMME

créé des fuites dans le lit et la berge du canal », relate Lionel Delhomme, vice-président en charge de la section allant d'Épineuil-le-Fleuriel à Saincoins.

Le Syndicat du canal de Berry estime à une semaine la durée des travaux, dont le montant n'est pas encore chiffré, « pour une remise en fonction de la piste cyclable fin avril ».

Hier, après la mise en place d'une signalétique et d'un périmètre de sécurisation du site, une réunion d'urgence s'est tenue avec l'entreprise prestataire, les représentants et techniciens du Syndicat du canal de Berry et les élus : « Les services techniques de Saint-Amand-Montrond se sont chargés de réduire l'alimentation en eau, indique Lionel Delhomme. Dès ce mercredi, des "big-bags" vont être installés au niveau de l'embarcadère de Drevant, pour stopper l'eau qui rejoint naturellement la rivière Cher. Dans la foulée, la brèche sera colmatée avec de l'enrochement et de l'argile. »
